ENGINYERIA D'EDIFICACIÓ PROJECTE FINAL DE GRAU

CARACTERITZACIÓ DE L'ENVOLVENT DE DOS CONJUNTS D'EDIFICIS MITJANÇANT TÈCNIQUES TERMOGRÀFIQUES

Projectista/es: Sánchez Manchón, Patricia
Director/s: Bosch González, Montserrat
Jordana i Riba, Francesc de Paula
Convocatòria: Gener 2013

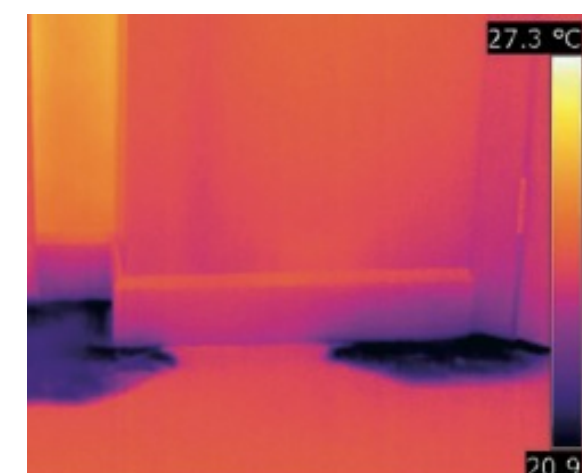
Figura. 2.11: Imatge condensacions en terra i paret (Font: Fenercom)

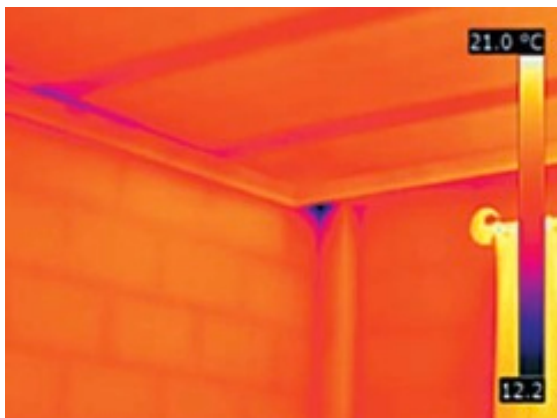
Figura 2.13: Imatge infraroja d'un local interior. (Font: Fenercom)

El termograma de la figura 2.13, està pres des de l'interior d'un local calefactat a 21 °C. Es pot observar els maons (amb una conductivitat tèrmica $\lambda = 0,8$ W/mK), i el ciment ($\lambda = 1.047$ W/mK) de les juntes. La temperatura exterior és d'uns 6 °C.

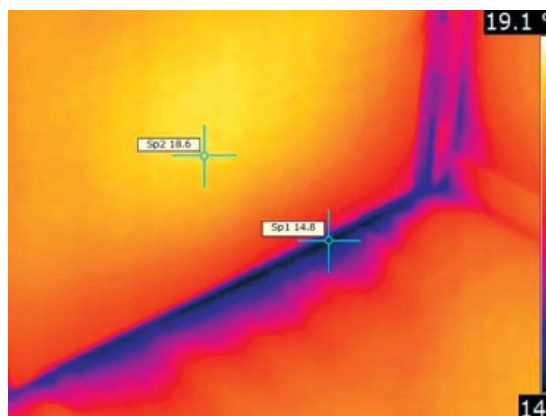
Figura. 2.14: Imatge habitació calefactada amb infiltracions d'aire de l'exterior. (Font: Fenercom)

A la imatge de la figura 2.14, es pot observar una habitació calefactada amb infiltracions d'aire fred de l'exterior. Aquest fet es pot visualitzar amb la càmera termogràfica, gràcies a l'efecte d'escalfament que es produeix en la superfície del terra. L'aire entra degut a les diferències de pressió entre l'exterior i l'interior de l'edifici.

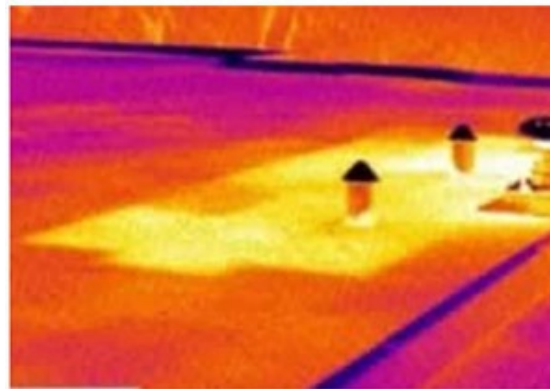
Figura 2.26: Control del procés d'assecat d'una solera de formigó. (Font: Vivainnova)

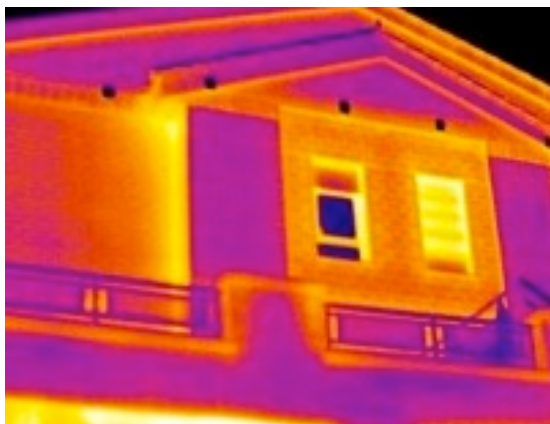
Figura 2.27: Imatge termogràfica d'una vivenda d'obra nova (Font: Inserma Ingenieros)

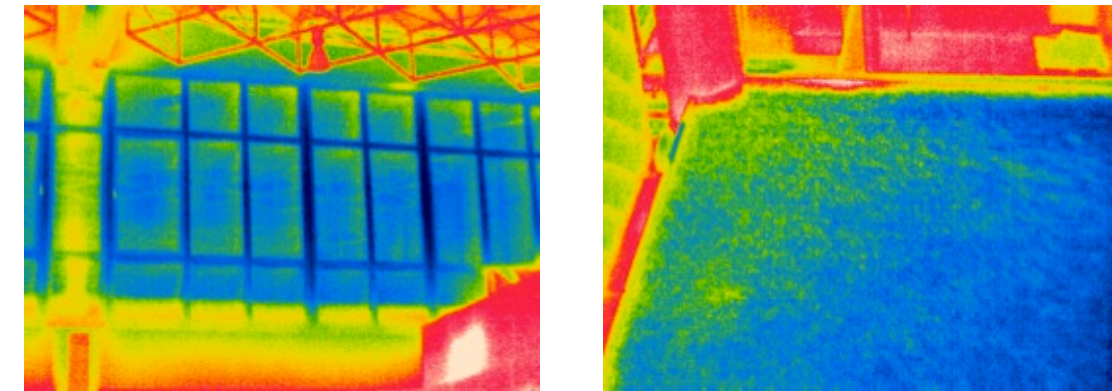
Els ponts tèrmics són una pèrdua d'elements, a més d'un focus on es poden produir condensacions. A conseqüència d'aquest fet, poden aparèixer floridures, que provoquen un risc als usuaris. A més, els ponts tèrmic també actuen en alguns casos com a ponts acústics. La termografia infraroja, detecta immediatament aquestes deficiències.

Figura 2.28 i Figura 2.29: Ponts tèrmics en els panells envidriat i en la columna (Font: G. SANGIER)

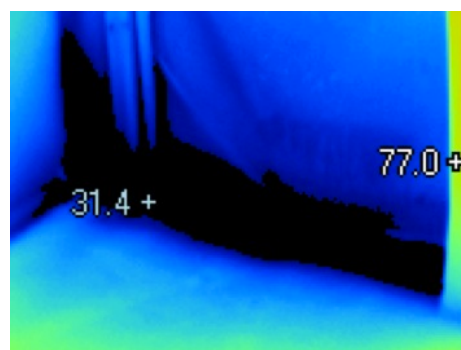
Figura 2.32: Imatge de fuga d'aire degut a l'absència d'aïllament i segellament. (Font: RCi)

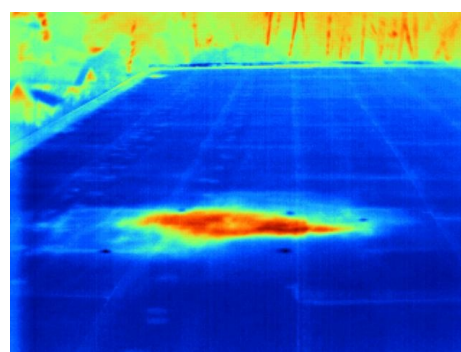
Figura 2.33: Imatge on s'observa un aïllament deficient en una zona de la coberta (Font: RCi)

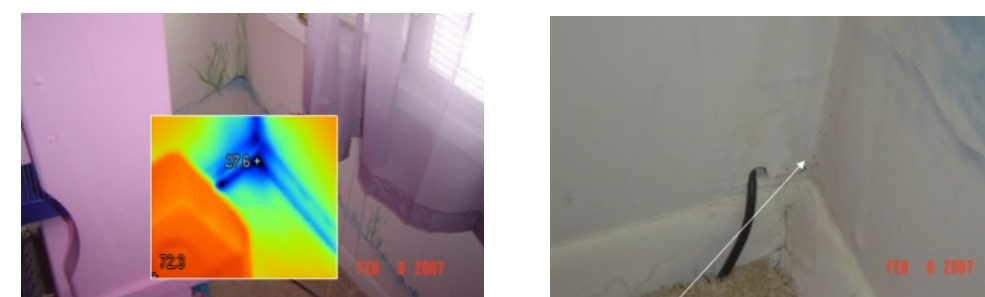
Figura 2.38: Condensació provocada per l'aire fred exterior i l'aire humit interior, causant floridures (Font: RCi)

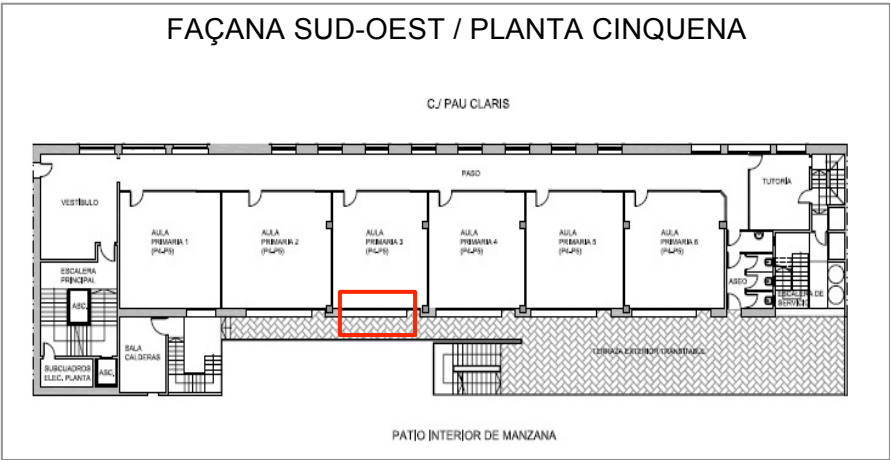
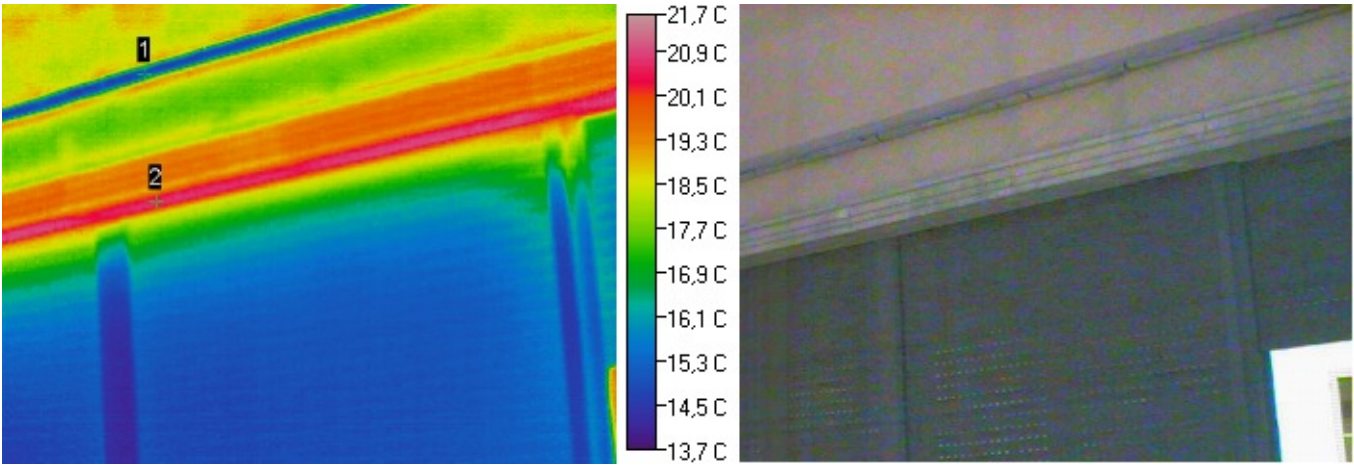
TERMOGRAMA 1:

Al parament exterior de l'escola s'observen diferents cornises que es distribueixen linealment per tota la façana del pati interior. Si observem la imatge infraroja, es pot comprovar que les diferents cornises es troben a diferent temperatura. El punt 1 ens informa de que la temperatura en aquesta zona és de 15,1 °C, mentre que s'observa una pujada de temperatura en la cornisa del punt 2, la qual es troba exactament a 21,4 °C. Si ens fixem detingudament, podem observar que aquesta segona cornisa està situada sobre la caixa de persiana, la qual deduïm que no està aïllada i per on es produeixen pèrdues energètiques. En conseqüència aquest element de secció més gran acumula aquesta quantitat de calor, que és la que observem en la imatge infraroja. Cal destacar que no s'observa pont tèrmic pel marc de la finestra, ja que la fusteria d'aquesta façana, està dissenyada amb trencament de pont tèrmic.

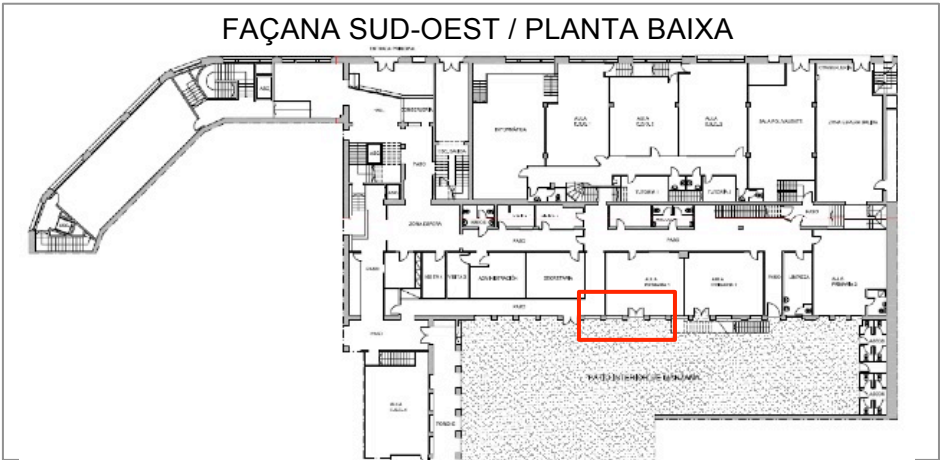
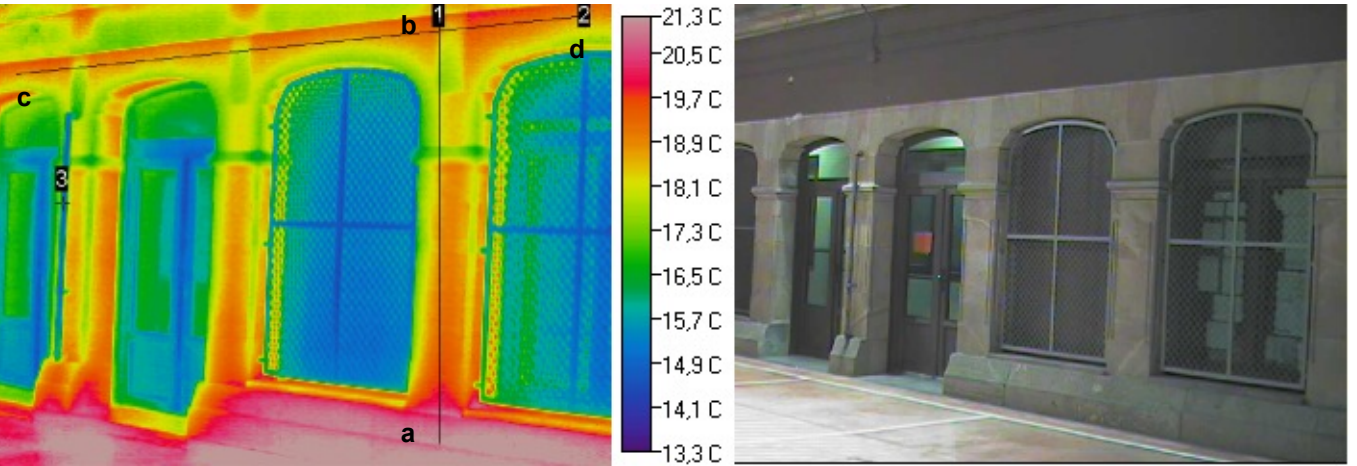
TERMOGRAMA 2:

Ens situem en la Planta Baixa de l'edifici, exactament en el pati interior de l'escola, per visualitzar com es comporta tèrmicament el marbre que conforma l'acabat de la Planta Baixa. Segons la imatge infraroja s'observen diferents temperatures, degut a l'absència d'aïllament que provoca irregularitats tèrmiques. La línia 1 vertical, ens mostra com un mateix element constructiu, varia de temperatura en una mateixa alçada, fins arribar al forjat, com també la línia 2 que ens mostra com varia linealment la temperatura de la part superior de les portes i finestres, tractant-se d'un mateix element. El punt 3, es troba a una temperatura inferior ja que es tracta d'un tub metàl·lic.

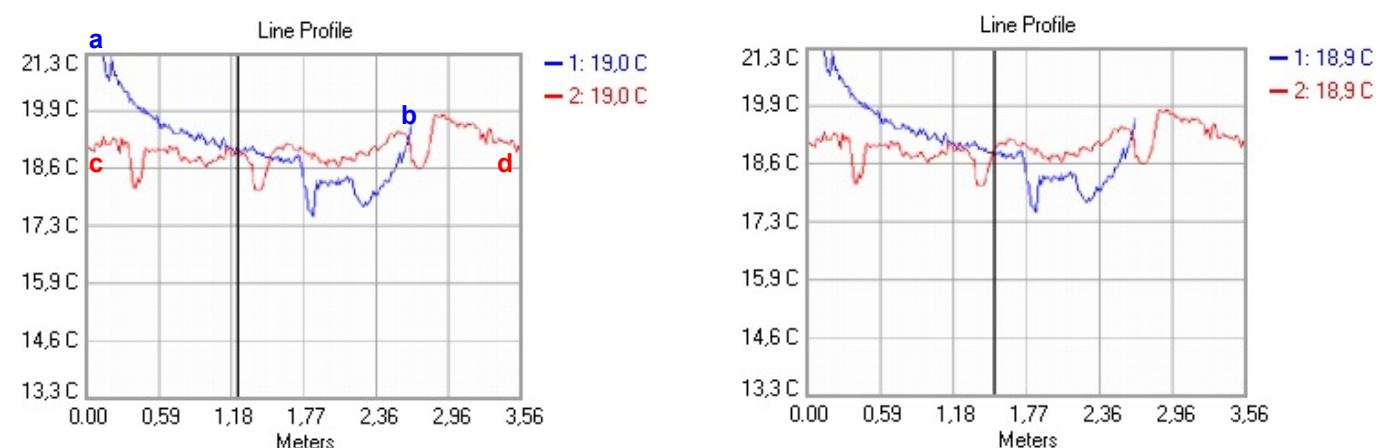
Figura 1.16: Gràfic comportament tèrmic línia 1 i 2 (Font: Elaboració pròpia amb software Image Processor Pro II)

En aquests gràfics es mostren les diferents temperatures que figuren en el recorregut de les línies 1 i 2, així com el primer punt on les dues línies es tallen i tenen la mateixa temperatura de 19 °C i el segon punt on les dues línies arriben a tenir una mateixa temperatura de 18,9 °C. Observem que la línia 1, realitza un salt important de temperatura de 21,6 °C a 17,5 °C, ja que en la zona inferior del parament es troben ubicats els radiadors en funcionament de l'aula interior. En relació amb la línia 2, es pot comprovar els descensos reiterats de temperatura, que corresponen amb un canvi de la peça del marbre, que conforma l'acabat final de la façana de Planta Baixa. Amb aquests gràfics, s'observen les variacions de temperatura que pateix un mateix element constructiu en tota la seva secció.

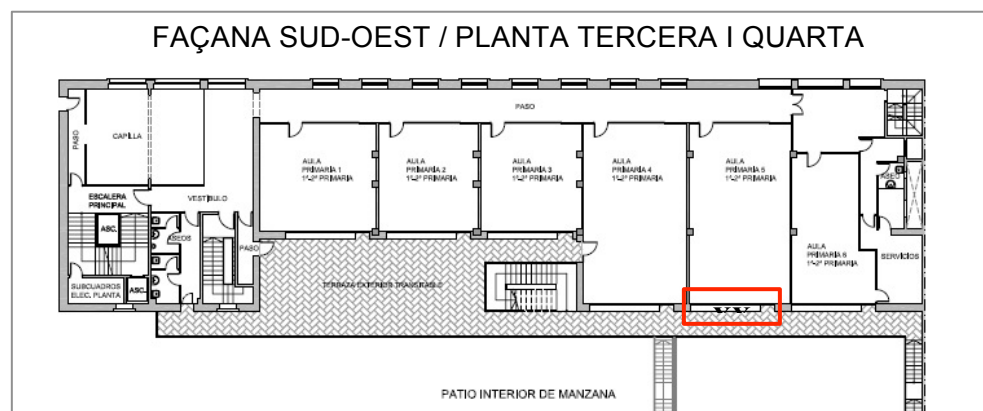
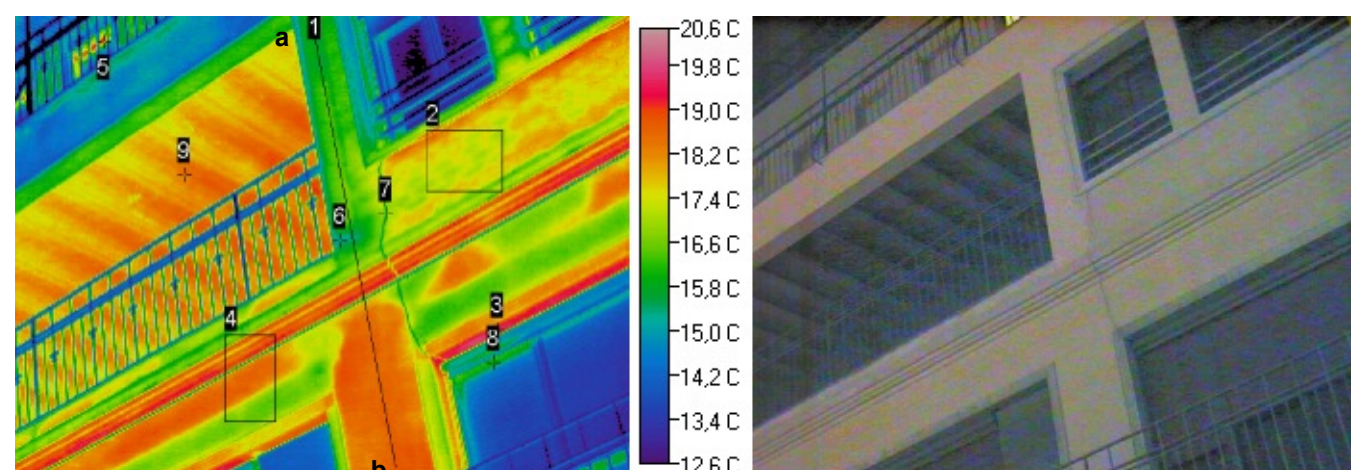
TERMOGRAMA 4:

En aquest termograma, s'observa clarament la irregularitat de temperatures que presenta la façana Sud-Oest.

Amb la línia 1, es vol demostrar com evoluciona la temperatura vers la façana, i com passem de tenir 19,6 °C a 15,5 °C (veure figura 1.18). Aquest salt tèrmic és degut a l'absència d'aïllament en tota la façana, el que provoca pèrdues energètiques pels tancaments de les aules, que es troben a una temperatura interior més elevada, ja que han estat ocupades més temps i amb els sistemes de calefacció encesos.

En l'àrea 2, es pot detectar el sistema constructiu de la façana compost per obra de fàbrica, la qual es troba a temperatura irregular. Aquestes diferències de temperatura es deuen, a que es tracta d'una aula, la qual ha estat desocupada fa unes hores, i la qual es troba a una temperatura interior, inferior a la resta d'altres aules. Això provoca, que algunes zones properes als radiadors encara es trobin a més temperatura que altres zones, i provoquin irregularitats de temperatura en els ampits de les finestres.

El punt 3 i 5, fan referència a la caixa de persiana de les aules inferiors, les quals tenen una temperatura interior alta, per on observem que es produeixen pèrdues energètiques, degut a la manca d'aïllament, o a al desgast del mateix

Finalment, el punt 9, ens assenyalava el forjat superior de la planta quarta, el qual està compost de bigues de fusta i volta de maó massís. Si visualitzem el termograma, podem detectar que la temperatura de l'aula superior, es veu reflectida en el seu forjat inferior, per on s'estan produint pèrdues energètiques a l'exterior.

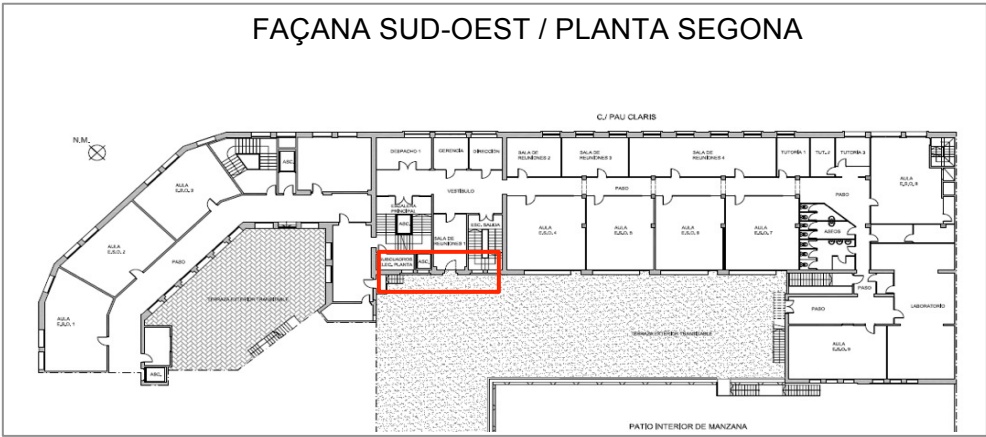
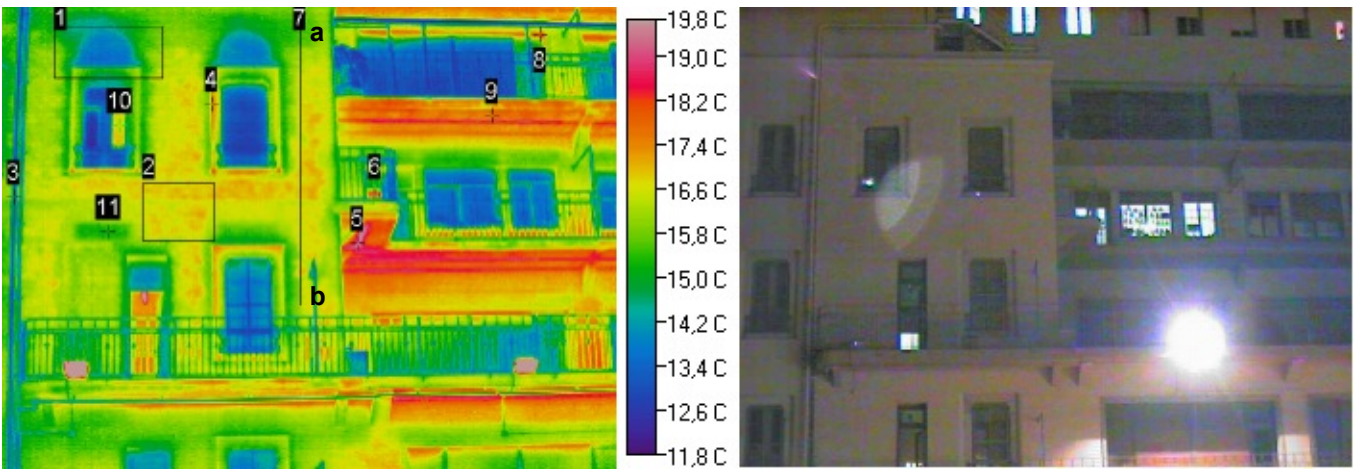
TERMOGRAMA 5:

Aquest termograma ens presenta una imatge més àmplia de la façana Sud-Oest. Com podem observar en l'àrea 1, trobem una diferència de temperatura important de 3,6 °C. Existeix, per tant, una distribució irregular de temperatura, i és deguda a que hi ha humitat retinguda en la part superior de les finestres (llinda). A l'àrea 2, i amb els raigs infrarojos es poden distingir els maons de l'obra de fàbrica que conformen el sistema constructiu de la façana, i la distribució irregular de temperatura per la manca d'aïllament.

El punt 3, fa referència a tubs de gas de coure per aquest motiu es troben a baixa temperatura.

El punt 4 presenta un augment de temperatura a 17,9 °C. Entenem que es tracta d'un defecte constructiu, ja que coincideix amb el límit de l'entrant ornamental de la finestra de la planta quarta (veure figura 1.22).

El punt 5 i 9 ens mostra un augment considerable de temperatura a 17,9 °C i 19,8 °C. Es tracten de les llosanes dels balcons, que tal i com he citat anteriorment, són una via de sortida d'aire interior. El punt 6 i 10, fan referència a una finestra oberta, la qual deixa escapar aire interior, fet que disminueix el rendiment dels sistemes de calefacció. La línia 7 ens mostra la irregularitat de temperatures que existeix en la façana per la manca d'aïllament.

El punt 8 fa referència al calaix de persiana, per on es produeixen pèrdues de calor, per manca d'aïllament o per una incorrecta col·locació del mateix.

En el punt 11, observem una zona molt limitada on la temperatura disminueix notablement. Deduïm que anteriorment existia una obertura, ja que es pot detectar una llinda a menys temperatura, i si ens fixem detingudament, podem comprovar que la part inferior de la llinda també està a menys temperatura, com si es tractés d'un element constructiu (porta) tapiat.

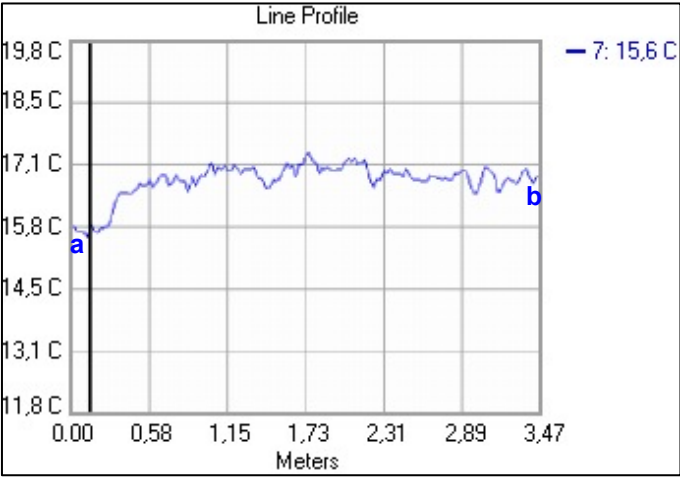
Figura 1.23: Gràfic comportament tèrmic línia 1 (Font: Elaboració pròpia amb software Image Processor Pro II)

Aquest gràfic, representa la distribució de temperatures de la línia 1. Podem observar com comença amb 15,6 °C, en la part superior de la planta 4 i augmenta de temperatura, fins al terra de la planta 3. La part superior de la planta quarta, es troba a menys temperatura ja que el forjat superior està en contacte amb l'exterior, ja que conforma la coberta transitable de la planta quarta, i és una zona no calefactada, on es troba una zona de banys i la caixa d'escala de l'edifici.

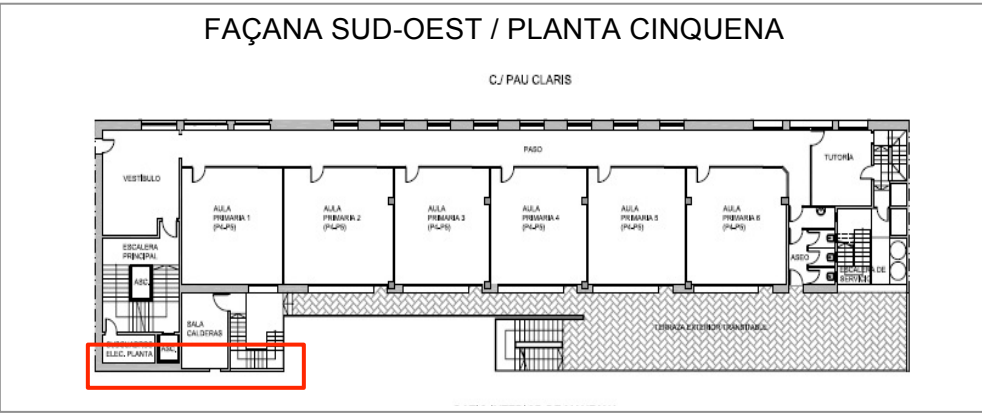
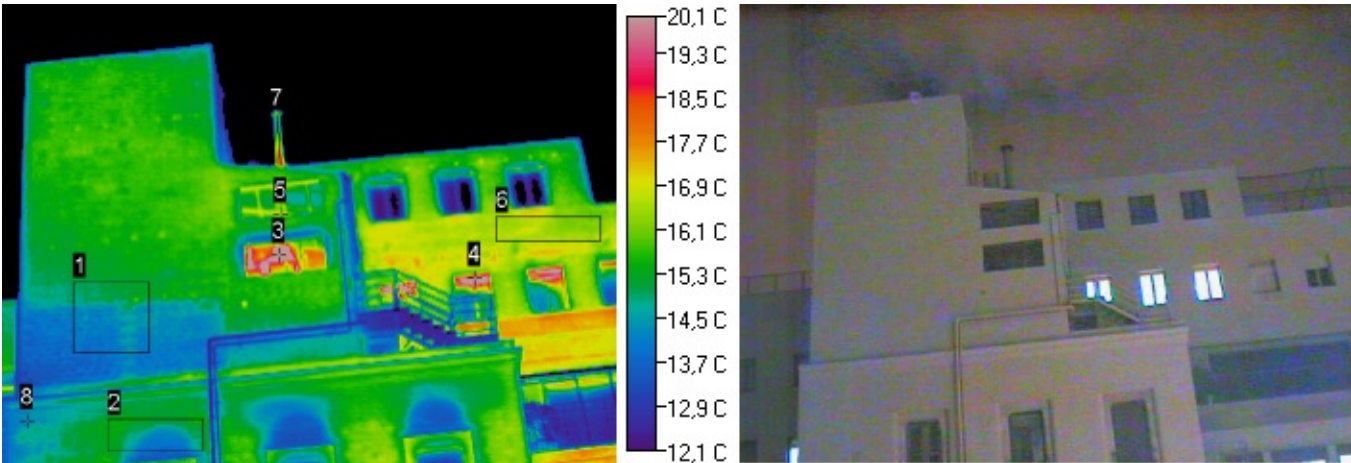
TERMOGRAMA 6:

En aquest termograma es pot observar com la façana esquerra es troba a una temperatura estable i no es generen pèrdues de calor. Això és degut a que es tracten de les caixes d'escaleres, banys i vestuaris de l'edifici, zones les quals no estan calefactades interiorment. També cal destacar que en el moment de la presa del termograma i hores abans, aquests zones no havien estat ocupades pels usuaris. Tot i

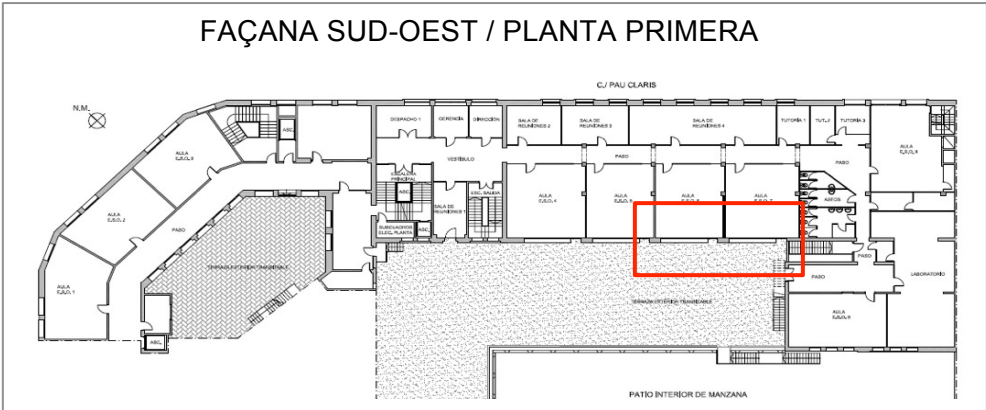
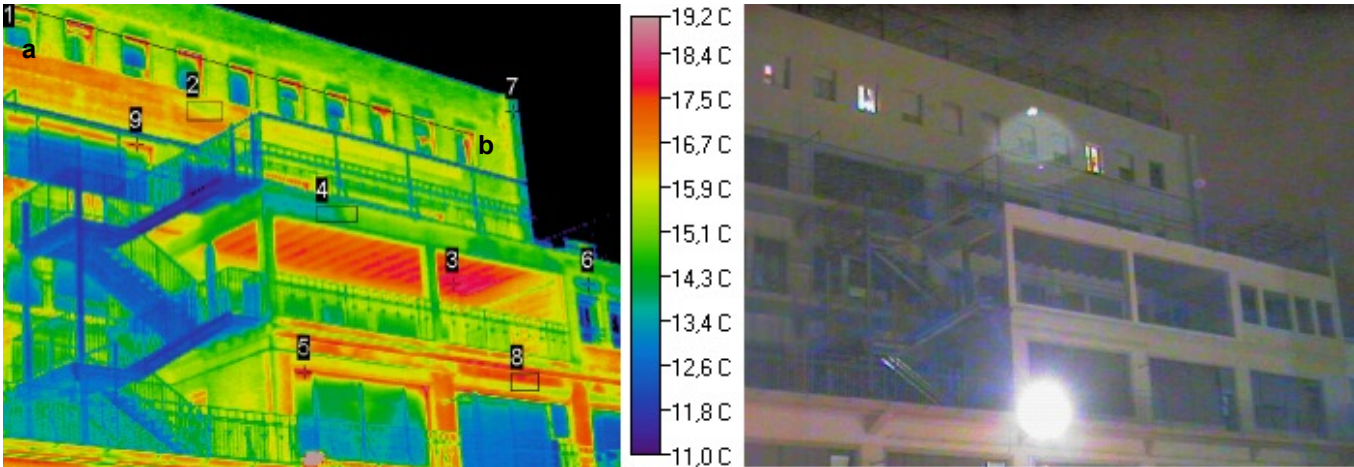
TERMOGRAMA 7:

L'àrea del punt 2, ens mostra una petita part de la façana que es troba a una temperatura inferior a la resta, exactament 15,6 °C. Això és degut a que existeix humitat retinguda en aquest punt del parament.

En la línia 1 es pot observar clarament les pèrdues energètiques que es produeixen per les caixes de persianes de les finestres. Aquest fet, és degut a la manca d'aïllament, o a la ineficient col·locació del mateix. A continuació s'exposa el gràfic de la línia 1, el qual ens facilita de forma visual, les pujades de temperatura que es produeixen coincidint amb les caixes de persiana de les finestres:

El punt 3, ens indica el sostre format per bigues de fusta i voltes de maó, el qual es troba a una temperatura molt elevada, i que hem citat anteriorment.

El punt 5 i 9 ens mostren novament, la manca d'aïllament en les caixes de persianes de les finestres, i per tant les pèrdues energètiques que es produeixen. No podem analitzar la temperatura del vidre de la finestra del punt 5, ja que la mesura es veu afectada pel fanal que es troba encès del pati interior.

El punt 8, ens indica el cantell del forjat per on existeixen ponts tèrmics discontinus, que demostren la irregularitat en l'execució del forjat. Aquest efecte es veu clarament en aquesta aula, la qual ha estat ocupada durant totes les hores al dia.

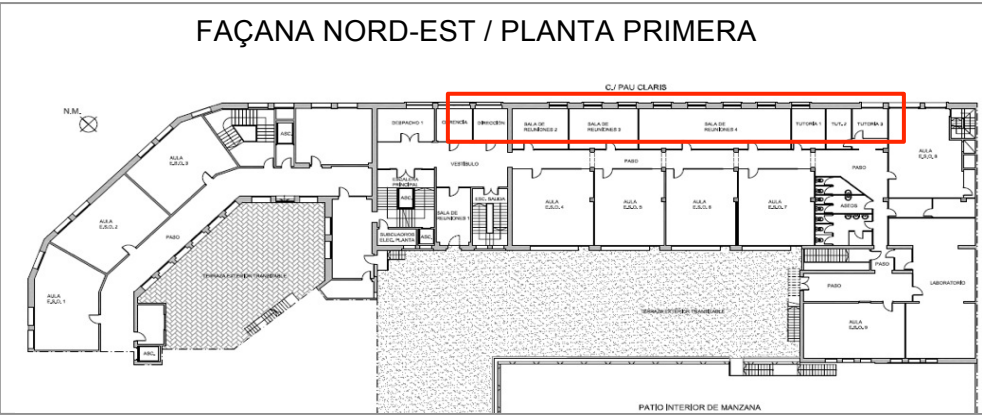
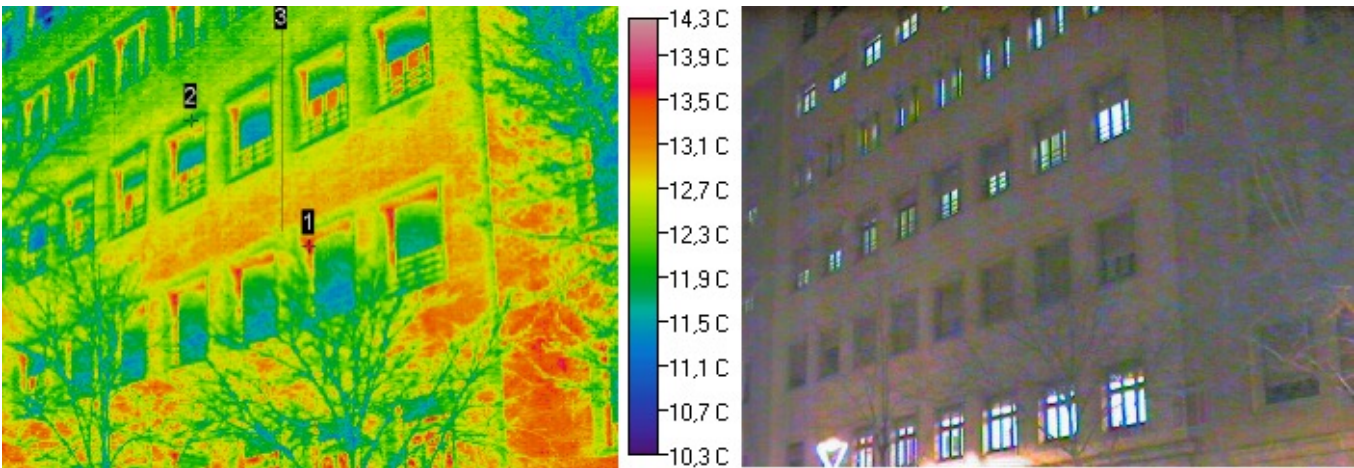
TERMOGRAMA 8:

Ens situem en el Carrer Pau Claris, per analitzar tèrmicament la façana Nord-Est. Observem que el punt 1 té una temperatura més elevada que la resta de la façana, exactament de 13,7 °C. Aquest augment de temperatura, és degut a que la fusteria d'aquesta façana de fusta massissa, no està dissenyada contra el trencament de pont tèrmic, i per tant, es produeixen pèrdues d'energia. El punt 2, ens marca una zona on la temperatura disminueix, i per tant on hi ha acumulació d'humitat, coincidint amb la zona superior de les caixes de persiana. Aquest fet, es produeix per una manca i uniformitat de l'aïllament per tot el tancament vertical. En referència a la línia 3, s'ha volgut comprovar el procés de canvi de temperatura que existeix entre una planta i l'altre. Es poden observar, els radiadors que es troben en funcionament i els que no estan encesos de la planta superior, i on la temperatura disminueix conseqüentment. Cal remarcar que les plantes inferiors es troben a més temperatura ja que

En referència als vidres de les finestres d'aquesta façana, cal destacar que es tracten de vidres simples de 3 mm de gruix, on es poden generar ponts tèrmics importants, però que en aquesta imatge no podem avaluar correctament, ja que existeixen reflexes interiors i exteriors, que dificulten els resultats.

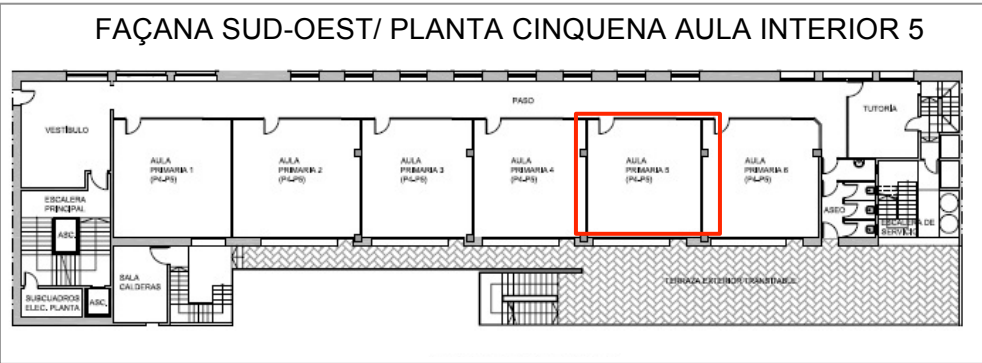
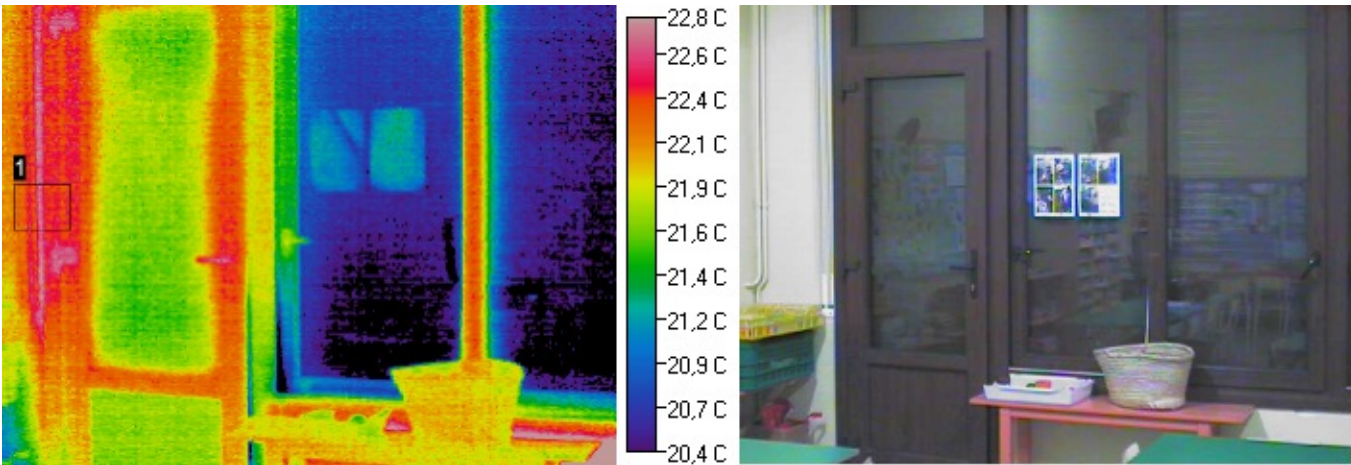
TERMOGRAMA 9:

Aquest termograma s'ha pres des de l'interior de l'edifici, en una aula la qual havia estat ocupada durant tot el dia i amb el sistema de calefacció encès. Aquesta façana correspon a la façana Sud-Oest, la qual hem analitzat anteriorment però per la part exterior. El que es pretén amb aquesta imatge infraroja és comprovar l'eficiència d'una fusteria amb trencament de pont tèrmic. Si ens fixem en la temperatura de la fusteria, aquesta es troba a 22 °C aproximadament, mentre que si la comparem amb la imatge infraroja exterior (veure figura dreta), la fusteria es troba a baixa temperatura, el que comporta que no es produeixin pèrdues energètiques pel marc de les finestres. L'àrea 1 ens mostra la temperatura elevada del tub de calefacció, la qual es troba en funcionament.

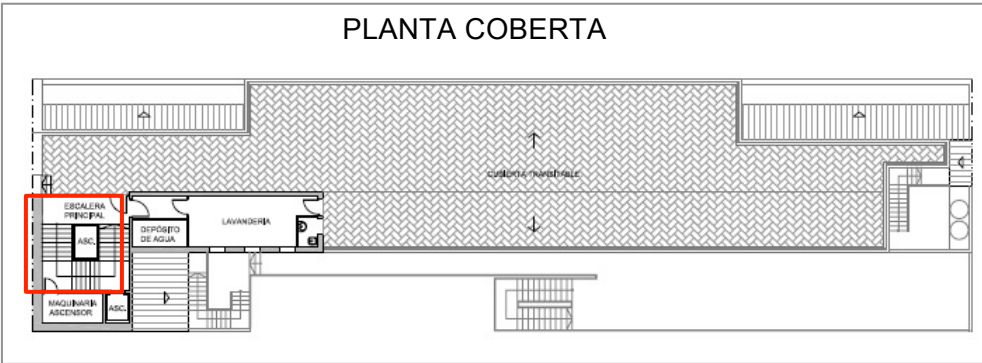
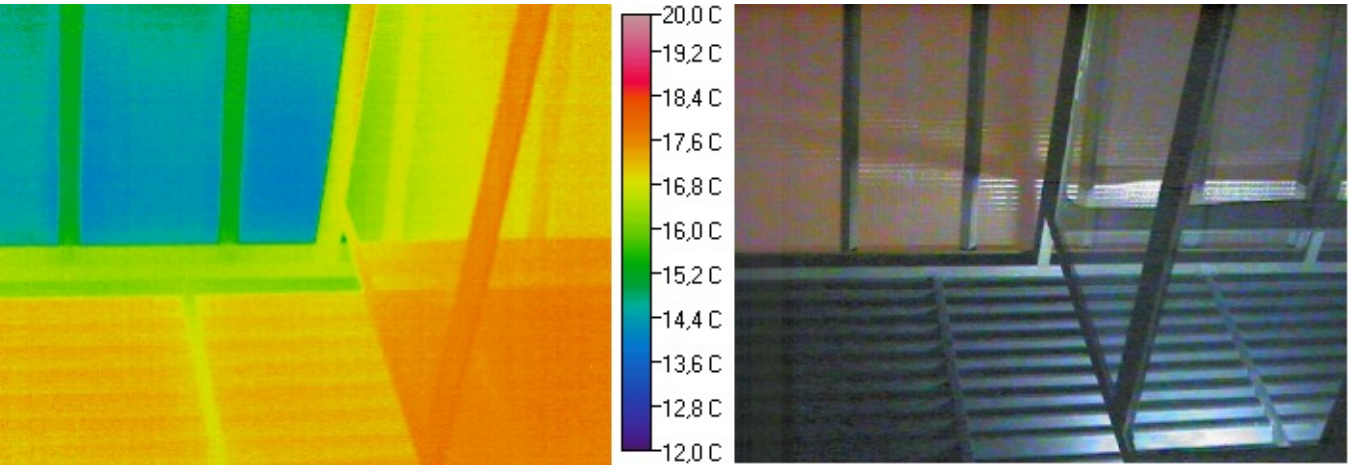
TERMOGRAMA 10:

Aquesta imatge infraroja s'ha pres des de l'interior de l'edifici, enfocant la claraboia que conforma el sostre de la caixa d'escala principal de l'edifici. No podem treballar amb les mesures obtingudes del vidre de la claraboia, ja que els reflexes interiors i exteriors distorsionen el resultat final.

Tot i això, la finalitat d'aquest termograma es analitzar la reixa que limita amb la part de vidre. Cal mencionar que es tracta d'unes reixes de ventilació, que es troben en contacte amb l'exterior, i que conseqüentment deixen escapar l'aire calent interior (motiu pel qual es troben a més temperatura). Les dimensions d'aquests reixes suposen pèrdues d'energia importants, i per tant ocasionen una demanda energètica superior a la necessària per l'edifici.

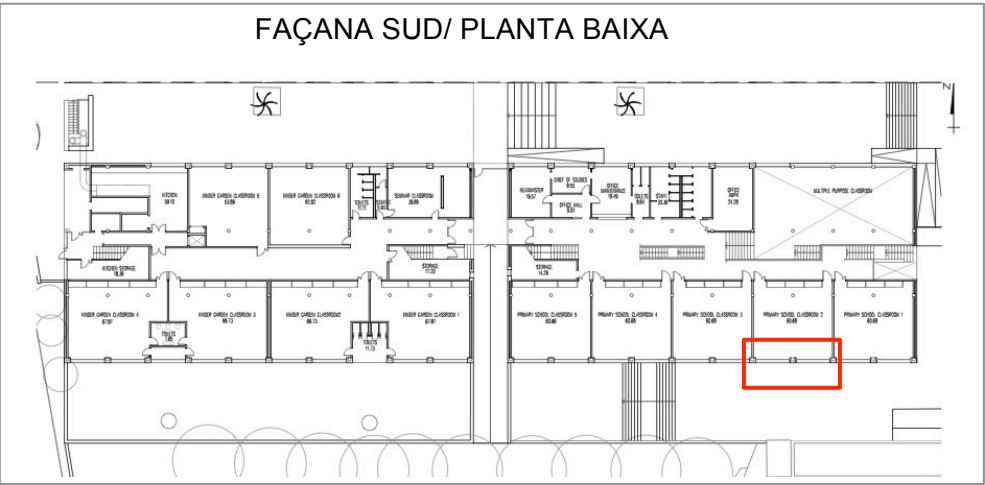
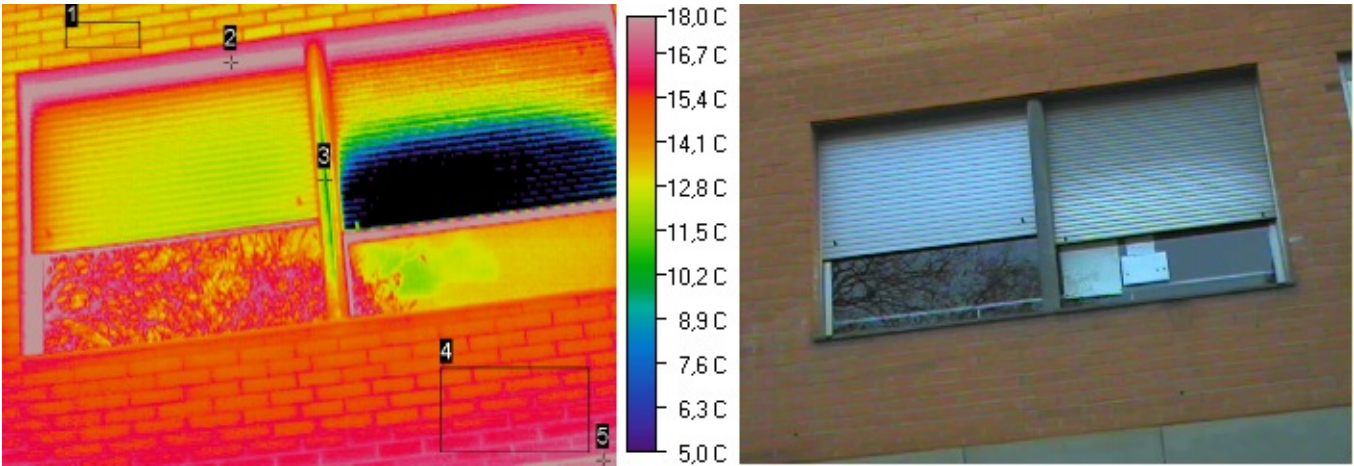
TERMOGRAMA 1:

En aquest termograma es poden visualitzar clarament les pèrdues energètiques que es produeixen per les juntes de morter que conformen la fàbrica de maó (punt 1).

En relació als vidres, no podem extreure una conclusió fiable, ja que existeixen reflexions exteriors dels arbres, i reflexions interiors de les aules, les quals ens modifiquen la temperatura correcta dels mateixos. Aquesta reflexió, ve donada també per l'angle en el qual s'ha pres la fotografia infraroja.

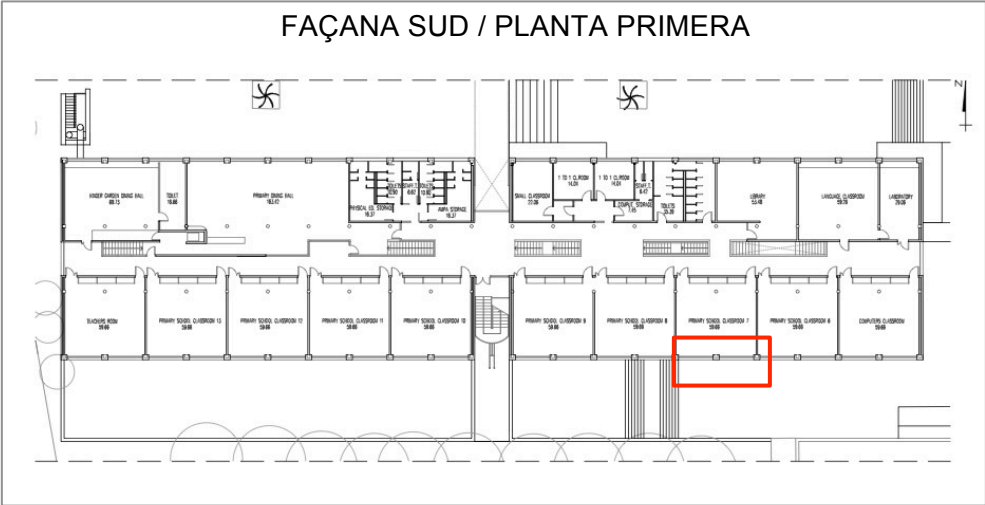
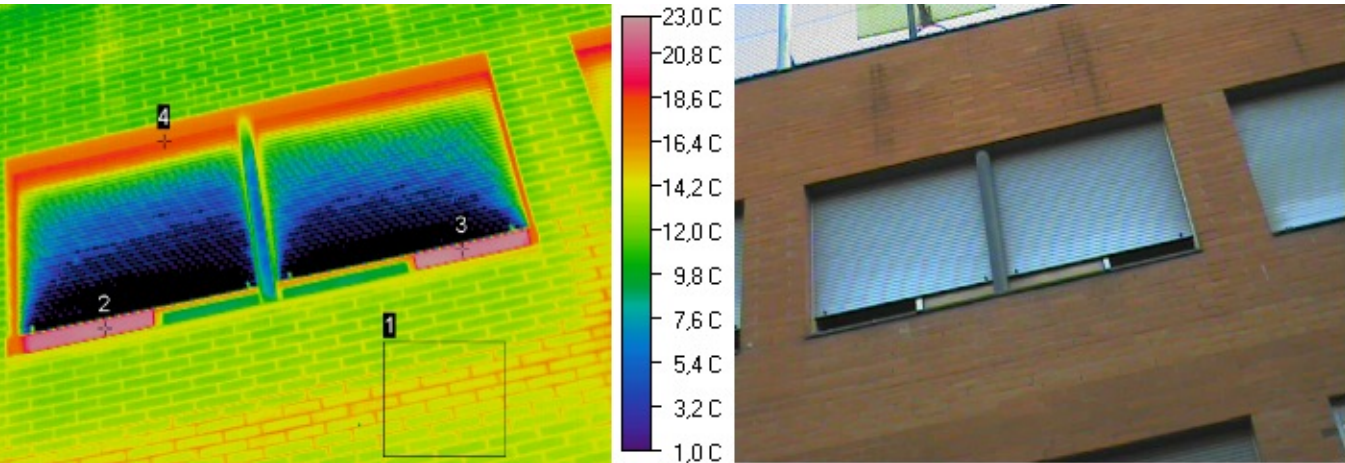
TERMOGRAMA 2:

En aquesta imatge infraroja, es distingeixen el forjat i la part inferior del pilar que conformen l'estructura de l'edifici, els quals es troben a més temperatura que la resta de la façana. En les dades anteriors, es pot comprovar com passem de tenir 12,3 °C en la façana, a 16,5 °C en la zona del forjat i pilar, el que suposa un pont tèrmic important. Aquest esdeveniment es deu a l'absència d'aïllament en el cantell del forjat i pilar.

En referència al punt 4, ens mostra les pèrdues energètiques que es produeixen per la fusteria de les finestres, la qual no està dissenyada contra trencament de pont tèrmic, i per les caixes de persianes les quals no estan aïllades. També es pot visualitzar l'efecte de la llinda metàl·lica que s'ha explicat anteriorment, la qual té facilitat d'acumulació de calor, ja que es un bon conductor tèrmic.

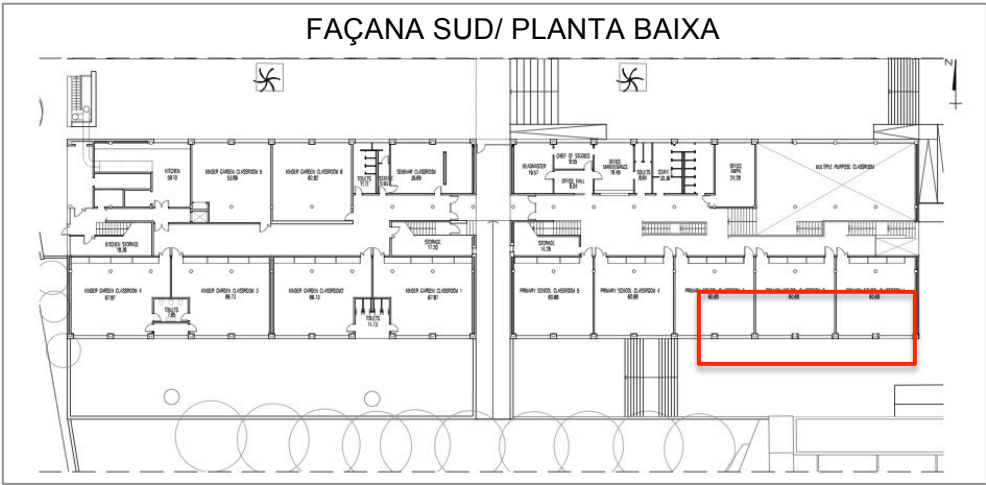
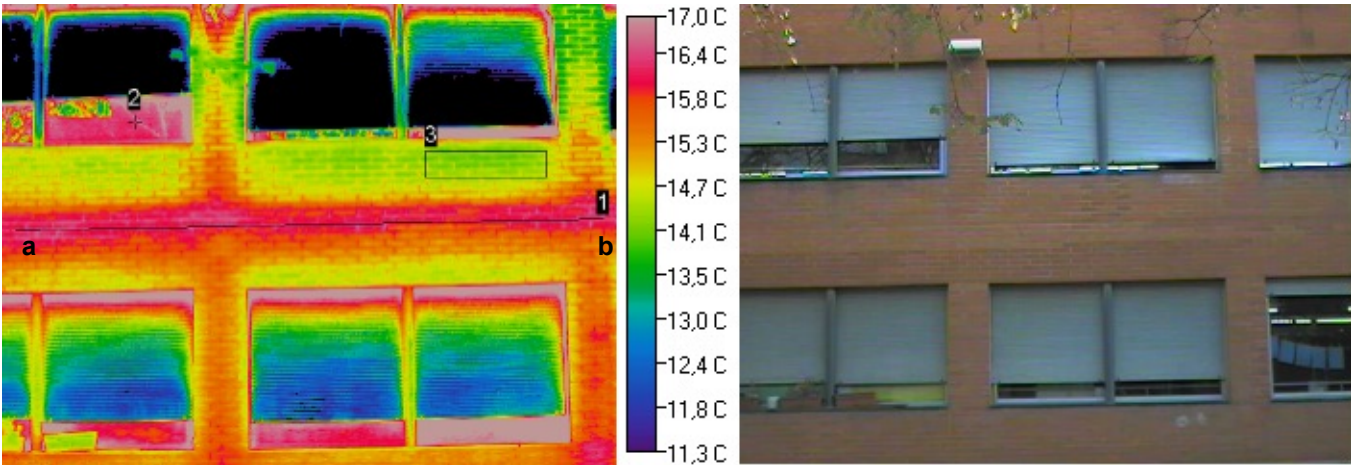
TERMOGRAMA 3:

En la imatge infraroja es pot visualitzar clarament l'estructura de l'edifici composta per forjats i pilars de formigó, on existeixen ponts tèrmics importants, degut a una incorrecta solució constructiva, ja que l'aïllament no es continu pels fronts dels forjats (veure figura 7.40). També es pot observar la fusteria poc estanca, per on deixa sortir aire calent interior, ja que com s'ha esmentat anteriorment, no està dissenyada contra trencament de pont tèrmic.

En el punt 2 podem detectar que existeixen fonts de radiació al nostre voltant, que poden afectar de manera decisiva en el resultat de la imatge, com en el cas dels vidres, on la temperatura no és la correcta a causa d'aquestes reflexions.

Si observem detalladament la imatge infraroja, podem constatar que les aules de la planta inferior es troben ocupades, i amb els radiadors en funcionament, i per aquest motiu escalfa el forjat superior i part dels pilars. A més també es pot observar que la temperatura de l'ampit de les finestres inferiors és superior, a l'ampit de les finestres superiors, ja que els radiadors de la planta baixa, es troben en funcionament, i l'aïllament deficient deixa escapar la calor interior.

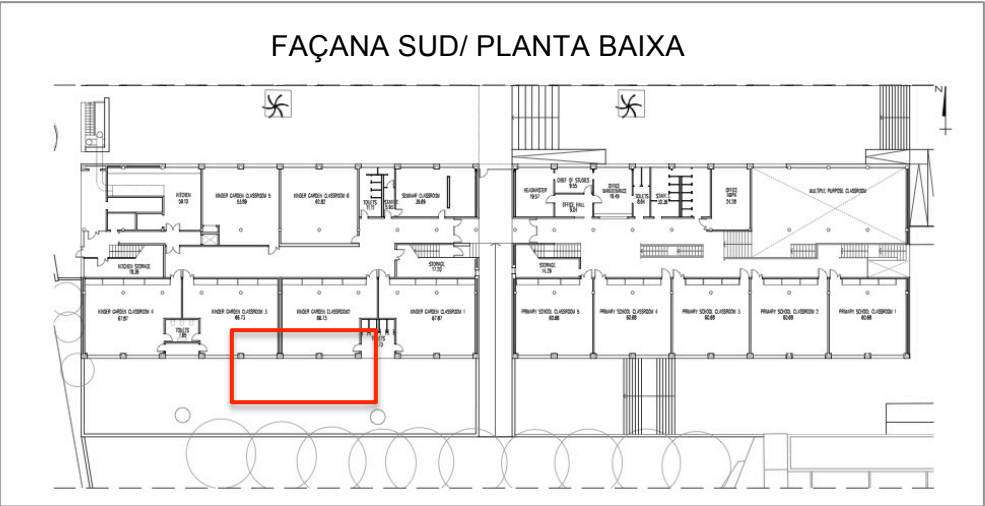
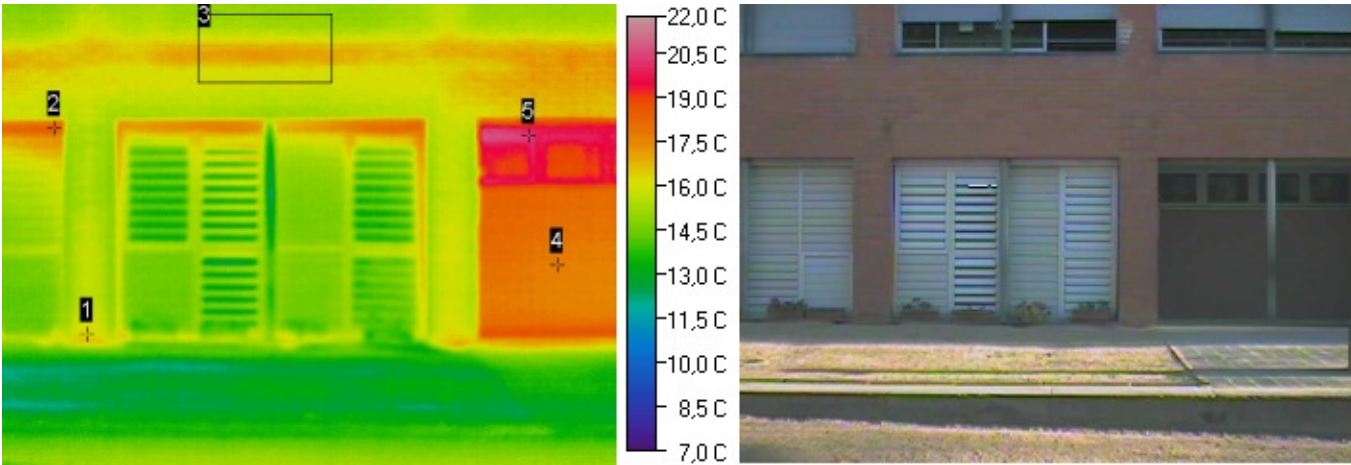
TERMOGRAMA 4:

El punt 1 d'aquest termograma, ens indica una fuga de temperatura per la part inferior del pilar, en la trobada amb el terra (cota 0,0). Aquest augment de temperatura en aquesta part, pot ser deguda a un defecte de l'aïllament en aquest punt de la façana, o un defecte de l'ajustament del tancament.

El punt 4, ens indica la paret d'un entrant de façana, la qual no té aïllament o aquest és deficient, i per on existeixen pèrdues energètiques elevades. En el termograma i gràcies a la paleta de colors, es pot distingir clarament aquest augment de temperatura, a 17,8 °C. El punt 5, ens mostra el pont tèrmic que s'origina per la fusteria de les finestres, les quals no tenen trencament de pont tèrmic.

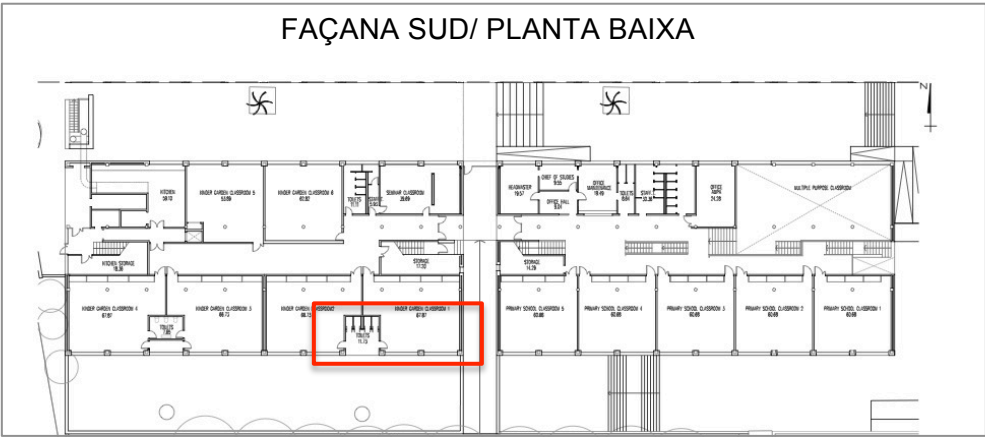
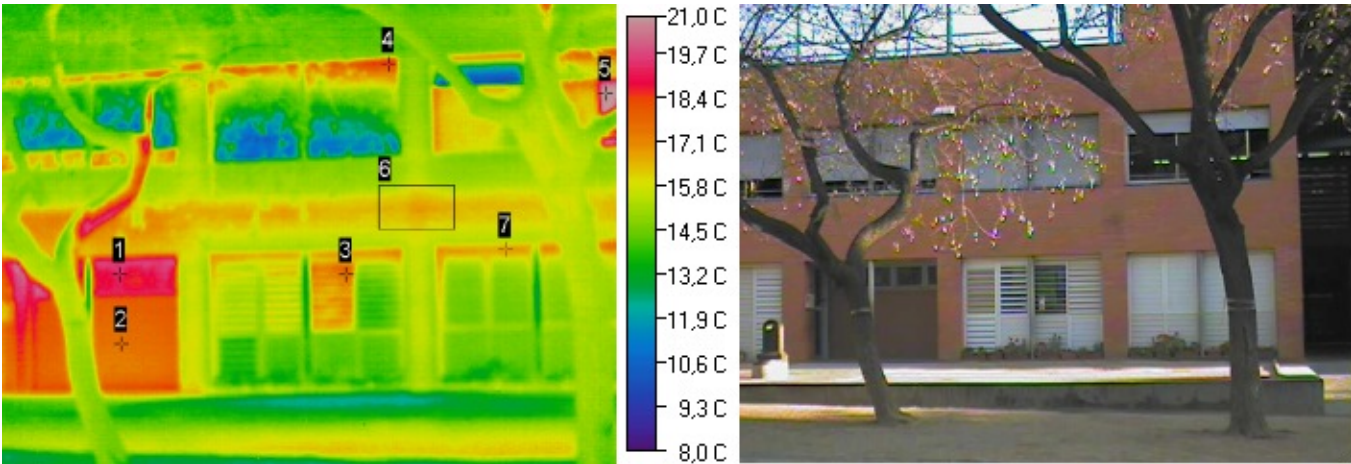
TERMOGRAMA 5:

El punt 1 i 2, ens indica el pont tèrmic originat per la manca o un deficient aïllament de façana i la carència de trencament de pont tèrmic en la fusteria de les finestres, tal i com s'ha citat anteriorment en el termograma anterior. El punt 3 i 5, fan referència a una finestra oberta, per la qual s'escapa aire calent. En el cas de la finestra 3, aquesta no té una temperatura molt elevada com en el cas de la finestra 5, ja que davant de les finestres de la planta baixa, hi han mallorquines de lamel·les variables,

L'àrea 6, ens torna demostrar una altre part de la façana on existeix pont tèrmic en el forjat. Això vol dir, que l'execució dels forjats s'ha realitzat de forma regular, ja que existeixen ponts tèrmics en tots els forjats, però de manera deficient ja que no s'han aïllat correctament els cantells.
